市川町公共施設個別施設計画

令和 4 年 3 月

市川町

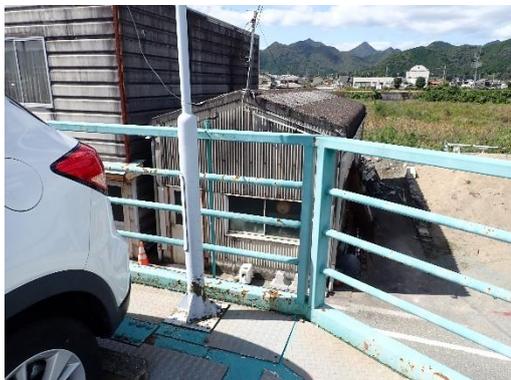
- ・屋上階駐車場の落下防止手摺や躯体に錆・腐食がみられる。
- ・1階および屋上階駐車場の車止めブロックが床に緊結されていない。

■鋼製手摺の錆・腐食

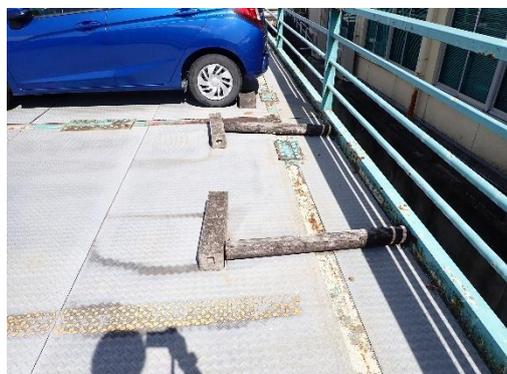
■車止めブロックの緊結不良(全箇所)

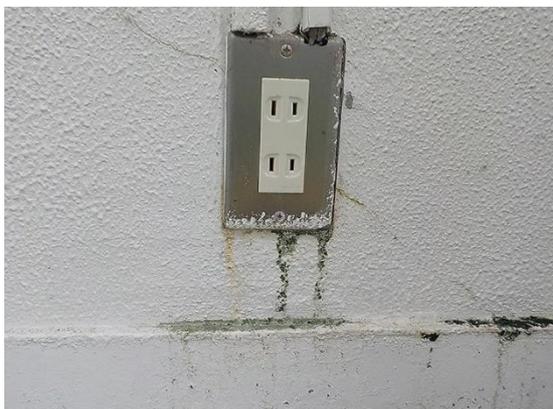
トから漏水跡がみられ、漏電の危険性がある。

- ・屋外避難階段の2階出口手摺に、腐食による断面欠損がみられる。
- ・ギャラリーにあるコンセント廻りから漏水跡がみられ、漏電の恐れあり。

■ギャラリー コンセント廻りの漏水跡

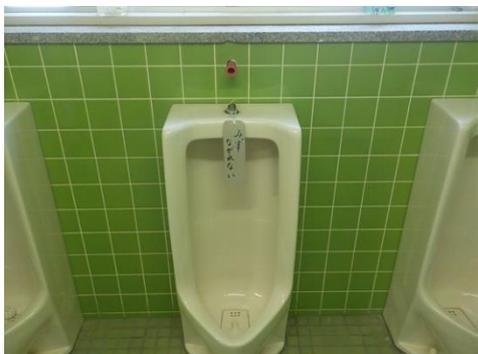
1階男子トイレの小便器1基・1階女子トイレの大便器1基が、凍結が原因の故障により使用禁止となっている。また2階多目的トイレが故障により使用禁止となっている。1階多目的トイレについては、利用可であるが漏水跡がみられる。

- ・トイレに凍結による故障が多数みられる。

■小便器の故障

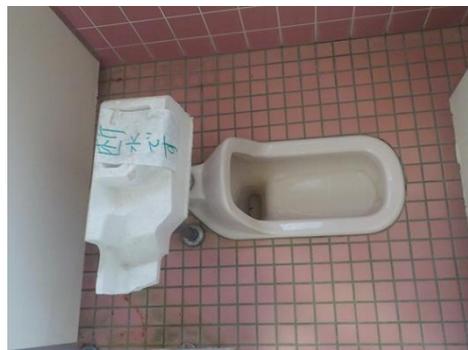
■女子トイレの大便器の故障

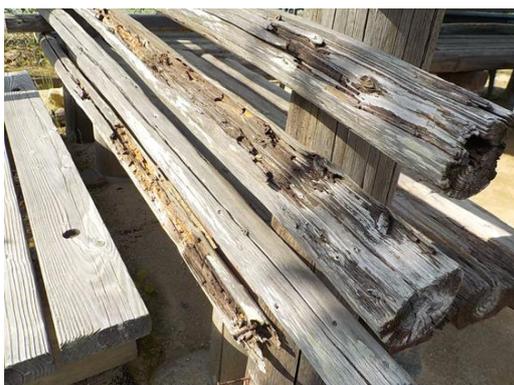
倉谷古墳公園（東屋）

木造で、柱等の構造部およびベンチ・格子等の造作部が完全に腐食している。特に柱脚の腐食が著しいため、更新が望ましい。

- ・木製柱の腐朽により全体にグラツキがある。

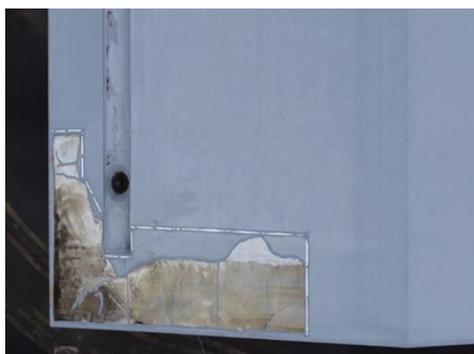
屋根シート防水が一部めくれており、防水機能が不良である。また、外壁・軒裏に遊離石灰や躯体の爆裂等が多くみられる。

■屋根の塗膜防水に塗装剥離

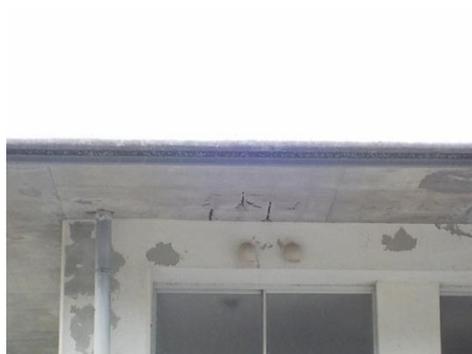
- ・塗膜防水に塗装剥離。
- ・軒裏の躯体爆裂、露筋

■軒裏の躯体爆裂、露筋
